Frontliner

株式会社日本保健衛生協会
第1事業部
サニタリーグループ
発行責任者/有本由伸

今月の事故事例

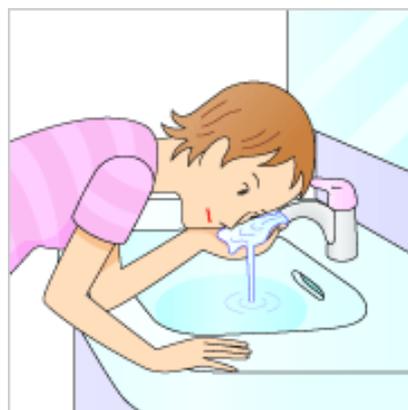
もし洗剤が目に入ったときは

すぐに流水で目を洗う

- 流水の下に顔を入れて15分以上目を洗いましょう。
- コンタクトレンズは無理に外さず、そのまま洗いましょう。
すぐにレンズが外せる場合は、外してから洗いましょう。
- 目をこすると傷つくので、こすらずに洗いましょう。
- 目薬や洗眼液では十分に洗浄できません。

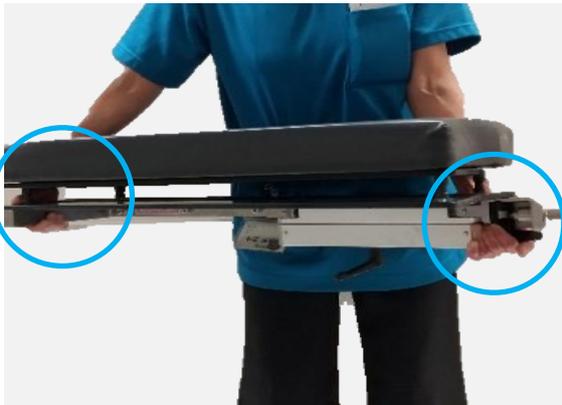
○ 脚板の正しい持ち方

脚板の下部から支えるように持つことで、下部が外れるのを防ぐ。

発生状況	取り外してあった手術ベッドの脚板を、ベッドに装着しようとしていた。 脚板の上部のみを持って運んでいたため、下部が外れて落下した。 脚板が落下した衝撃でネジが破損してしまった。
発生原因	●脚板を持ち運ぶ際の注意点(下部から支えるように持つ)を忘れて、 上部のみを持ってしまった。
対策	●正しい持ち方をスタッフ全員に説明した。 ●上部と下部が外れやすいことを、スタッフ全員に実際に行って見せた。

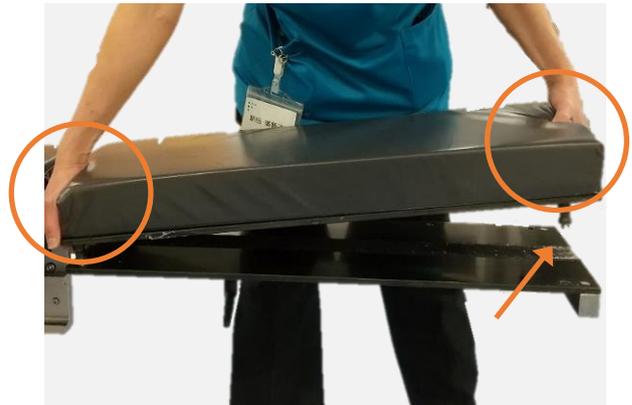
× 危険な持ち方

脚板の上部のみを持ち上げると、下部が外れて落下してしまう恐れがある。

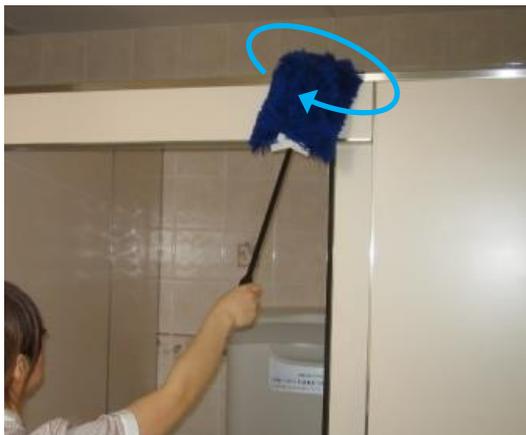
○ 正しい使い方

柄を回転させながら、軽くなでるように動かして埃を吸着させる。

発生状況	<p>フラワークリーンで壁掛け時計の除塵清掃を行っていた。</p> <p>その際フラワークリーンで、壁掛け時計を落下、破損させてしまった。</p>
発生原因	<ul style="list-style-type: none"> ●フラワークリーンを強くかけすぎてしまったため、壁掛け時計がフックから外れて落下、破損してしまった。
対策	<ul style="list-style-type: none"> ●フラワークリーンの正しい使い方(軽くなでるようにして埃を吸着する)をあらためて周知した。 ●高所の清掃対象物は、状況に応じて取り外してから清掃する。

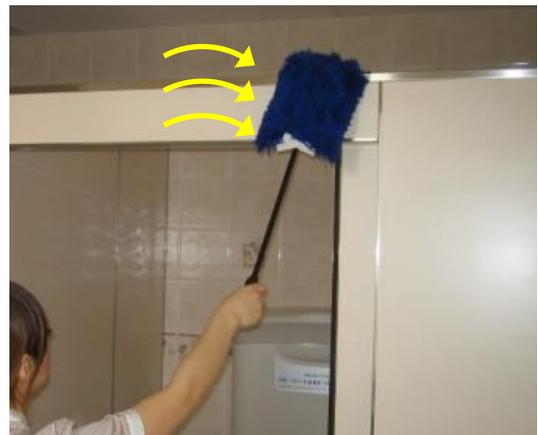
× 間違った使い方

昔ながらのはたきのように叩いて埃を落とす。
